## Réponse au postulat n° 011 déposé par Mme Pascale Spicher (PS) « Améliorer la sécurité sur le chemin et autour de l'Ecole des Rochettes »

### I. INTRODUCTION

En mars 2017, le Conseil général a transmis le postulat de Mesdames Mélanie Maillard Russier et Pascale Spicher relatif à l'amélioration de la sécurité sur le chemin et autour de l'Ecole des Rochettes. Ce postulat invitait le Conseil communal à établir un inventaire des dangers pour les écolières et écoliers qui fréquentent l'Ecole des Rochettes et à définir les mesures à prendre pour les faire disparaître.

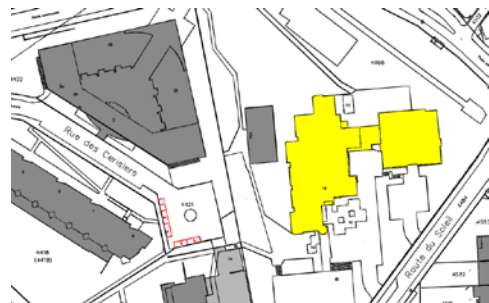
Schéma n°1

Il s'agit probablement du point le plus délicat en aspect de sécurité. La cour est utilisée comme dépose-minute, ce qui n'est pas compatible dans la forme actuelle avec les déplacements piétonniers. Il est donc recommandé d'aménager un dépose-minute à une certaine distance de l'entrée de l'école. Deux variantes sont proposées, soit en première proposition, le long (latéralement) de la route du Soleil et de la rue des Cerisiers, à proximité du chemin des Frênes. Ou, en deuxième proposition, les places de dépose-minute sont réorganisées dans la cour (parking actuel). M. Morzier donne une préférence à la première solution.

Vu le danger manifeste engendré par les parents-taxis dans la cour et le parking de l'école, la proposition de M. Morzier de créer un « Dépose minute » est judicieuse.

La Commune propose la mise en place de nouvelles places jaunes (5) sur la place de rebroussement existante à l'extrémité de la rue des Cerisiers (schéma n°1), de façon à ne pas diminuer l'offre pour les commerces au chemin des Cerisiers.

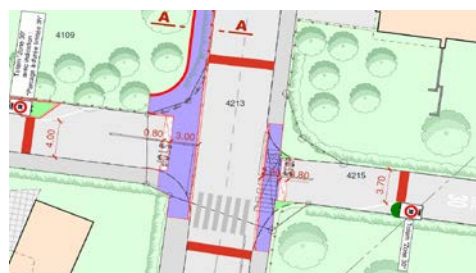
Schéma n°2

Il convient d'envisager une étude afin de réhabiliter ce tronçon, avec un nouveau trottoir sur la gauche et une piste cyclable à droite en remplacement du trottoir existant. Actuellement, un tel projet n'est pas prévu par notre Exécutif. Cependant, la sortie actuelle de la route des Dailles sur la route du Soleil présente un réel danger, notamment pour les cyclistes qui descendent celle-ci.

Malgré cela, nos services techniques, avec leur mandataire, sont en train d'élaborer un projet visant à l'amélioration de ce carrefour et la suppression du miroir existant (schéma n°2).

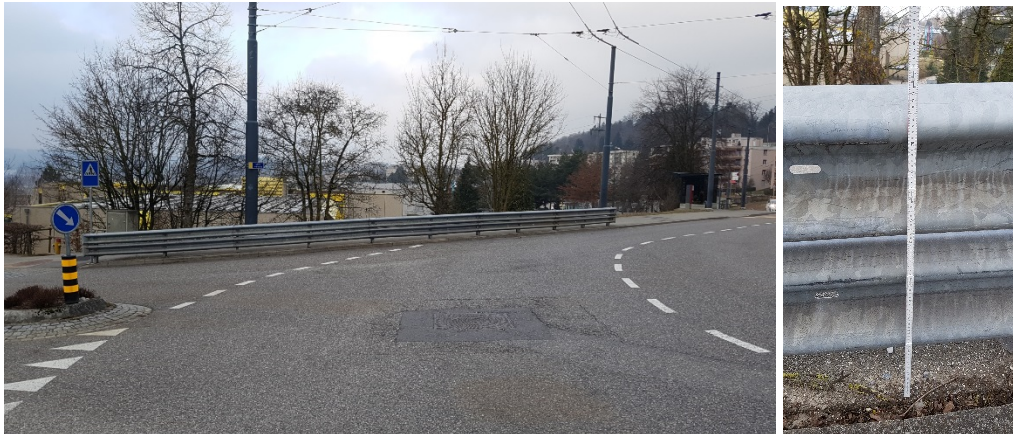
Photo n°1

Au passage piéton du carrefour du Bugnon, la visibilité depuis la zone d'approche ouest vers la route de Bugnon est très insuffisante pour les enfants (glissière avec une hauteur de 80 cm). Proposition est faite de supprimer la glissière et de tailler la végétation. La zone de l'école peut être protégée par une glissière à l'arrière du trottoir, et le trottoir par une bordure haute de 30 cm.

Il est admis que la glissière actuelle (photo n°1) d'une hauteur de 80 cm et fermée sur toute sa hauteur masque considérablement les piétons au PP (sud) de la route du Soleil. Toutefois, nous ne devons pas négliger que celle-ci a été mise en place suite la demande des parents afin de protéger les enfants, d'une part dans la zone derrière l'école, et d'autre part en attente au passage piétons.

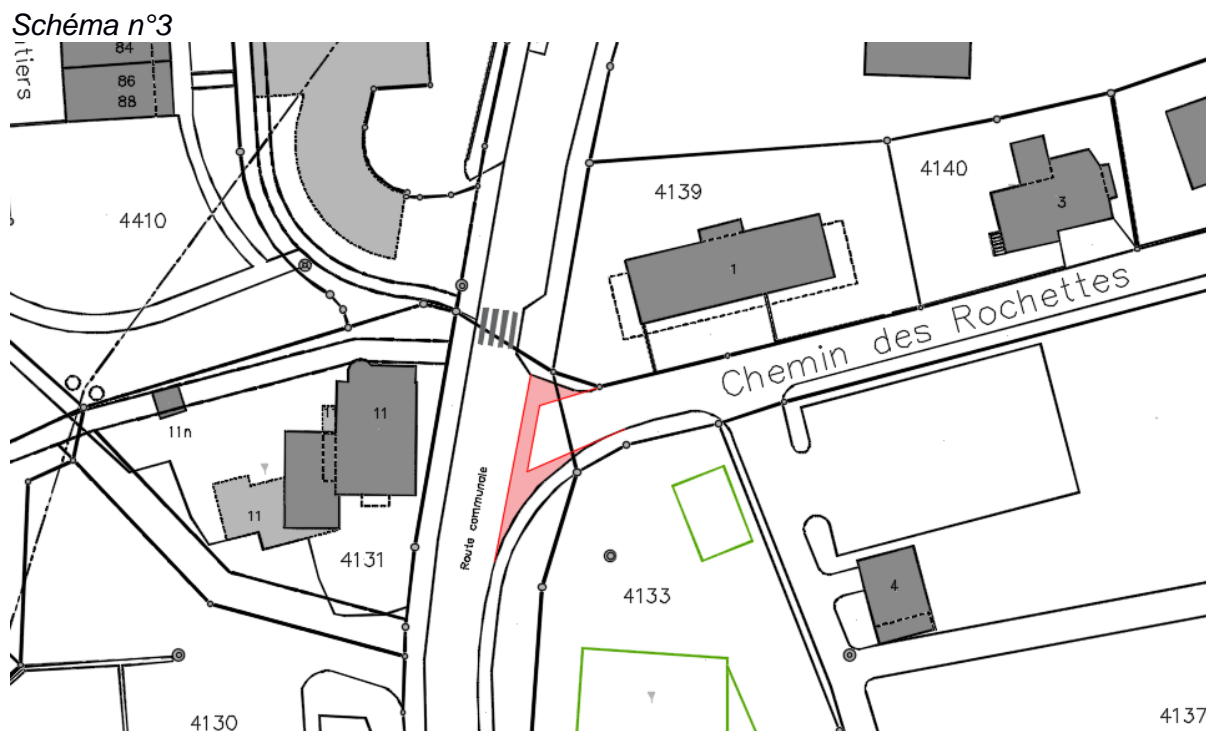
La visibilité sur la chaussée depuis les Rochettes est d'une part insuffisante, et d'autre part, les piétons qui viennent du trottoir Ouest de la route du Soleil n'ont pas de visibilité, ni de traversé sécurisée.

Malgré un trottoir traversant existant au chemin des Rochettes, le marquage du « STOP » prête à confusion. La Commune suivra la proposition du rapport Morzier et améliorera le trottoir traversant selon le schéma n°3. Ces travaux peuvent être synchronisés avec le futur aménagement routier du secteur de l'église.
