PAL 86 - VILLARS-SUR-GLANE

FICHE No

Les murs

PLAN DIRECTEUR D'UTILISATION DU SOL
II. SITES ET ESPACES EXTERIEURS

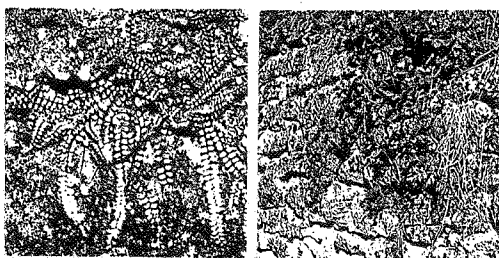
Les vieux murs de jardin ou de soutènement sont des lieux de vie tout particuliers. Entre leurs pierres, dans leurs fissures et leurs creux vivent de nombreuses plantes et animaux.

Les plantes qui y poussent sont par exemple : le poivre des murailles, la capillaire rouge, la laitue des murs, la campanule à feuilles rondes, le lierre, quelques graminées, etc.
